LAUDO E PARECER TÉCNICO ESTRUTURAL

O presente laudo técnico tem como objetivo apresentar a avaliação estrutural de um conjunto de edificações geminadas, com dois pavimentos, localizada na Rua Luiz Gaio, nº 76 no Bairro São Luiz, Loteamento De Zorzi, conforme solicitação da Defesa Civil Municipal, para verificar a condição das estruturas de fundações, vigas, pilares e lajes, visto que houve rompimento parcial da estrutura, sendo necessário fornecer uma análise técnica detalhada sobre a sua segurança estrutural e as possíveis causas observadas.

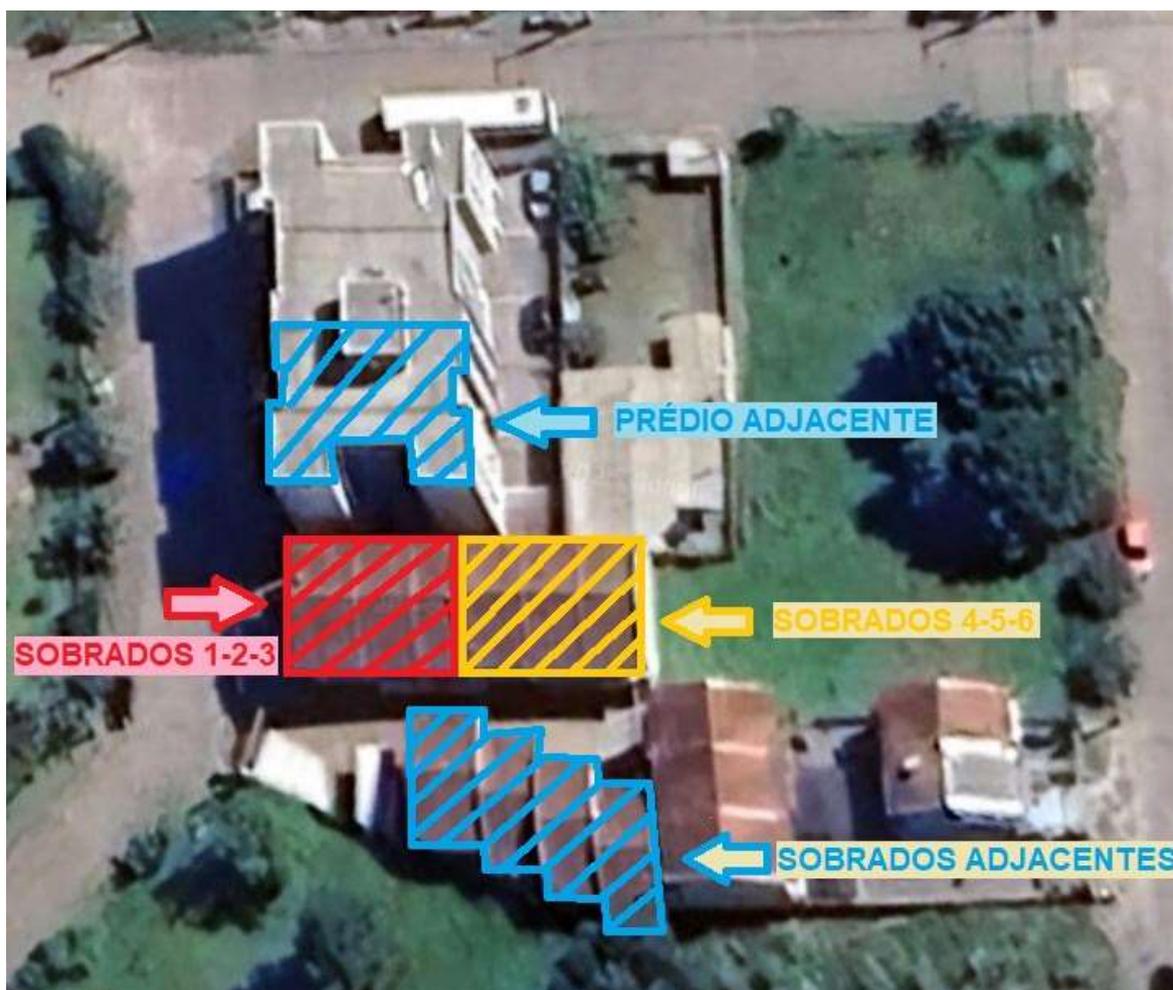
Figura 1: Localização das edificações.

Vermelho: demolição imediata. Amarelo: Avaliação posterior. Azul: Isolar a área por segurança.

5.2 Recomendações: Assim sendo, recomenda-se a interdição imediata de toda área afetada, considerando todos os sobrados e as edificações adjacentes a eles, devido o risco iminente de ruptura total e abrupta da edificação. Também, há a necessidade de demolição total dos sobrados 1 a 3, visto que sua estrutura encontra-se totalmente condenada.

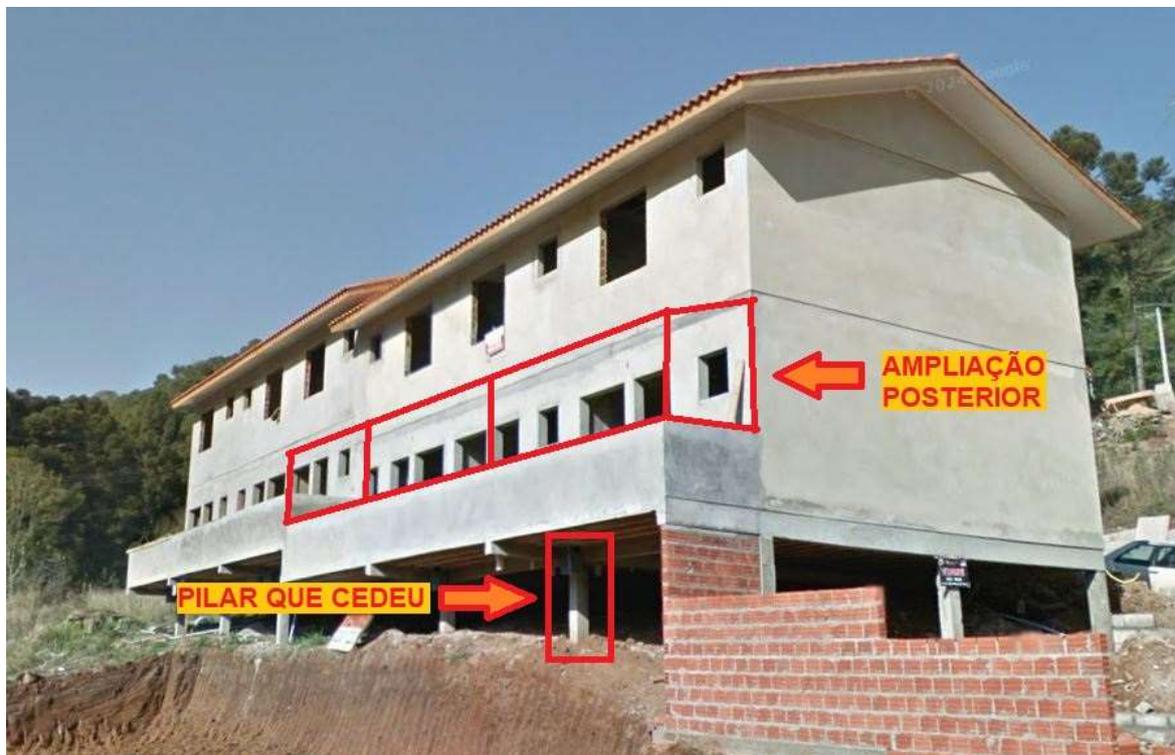
Figura 2: Concepção original das estruturas.

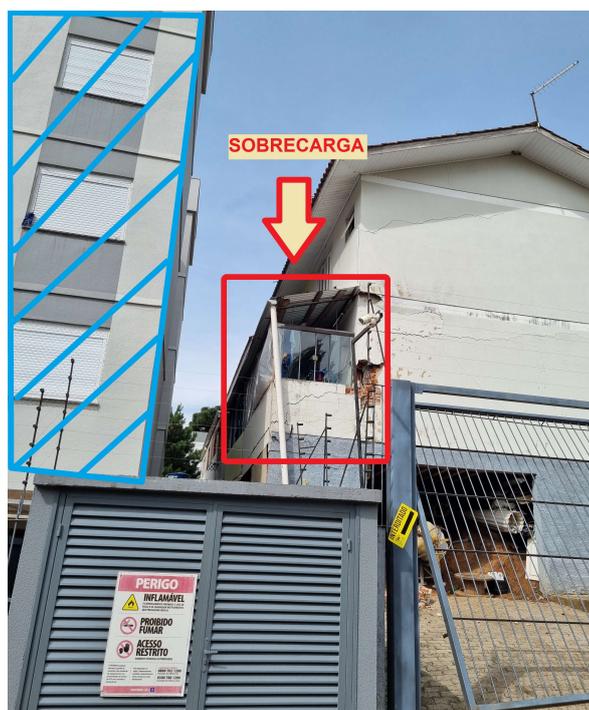
Figura 3: Ampliação posterior da edificação.

Das possíveis causas para o ocorrido, observa-se que houve um pequeno aumento de carga na região acima do pilar, visto que todos os sobrados adotaram a medida de fechamento da área dos fundos, originalmente concebida para ser aberta e apenas ter guarda-corpo. Ainda, é possível notar que os demais sobrados construíram um pilarete auxiliar abaixo da viga em balanço, algo que não foi observado no pilar em questão, podendo este ter sofrido um maior aumento de tensões que os demais, visto que ali a carga não se distribuiu.

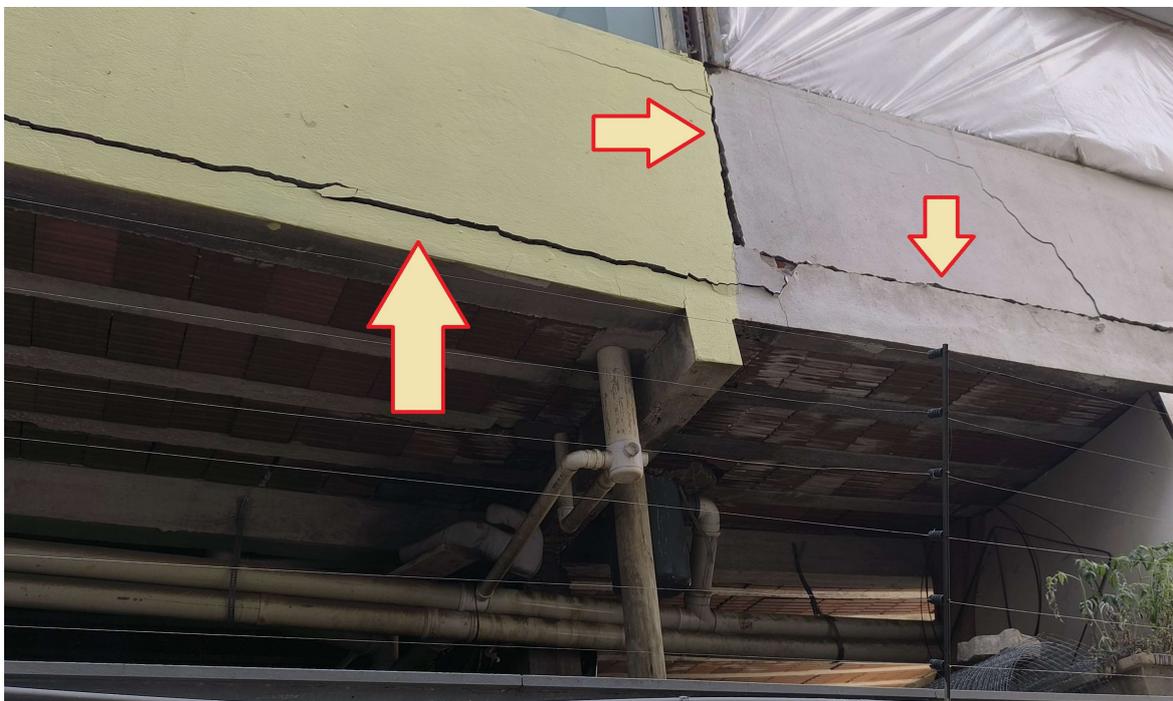
Considerando o rompimento de um dos pilares junto a fundação, houve uma redistribuição das cargas para os demais elementos construtivos, ocasionando flexões visíveis nas vigas que neste pilar se apoiavam, além de sobrecarregar os demais elementos construtivos.

Situação encontrada: Vigas com presença de trincas e flexões acima do permitido por norma. Pilar apresenta sinais de esmagamento, estando parcialmente rompido por excesso de esforços de compressão e/ou deficiência na composição do concreto.

Figura 4: Sinais de ruptura dos elementos estruturais.

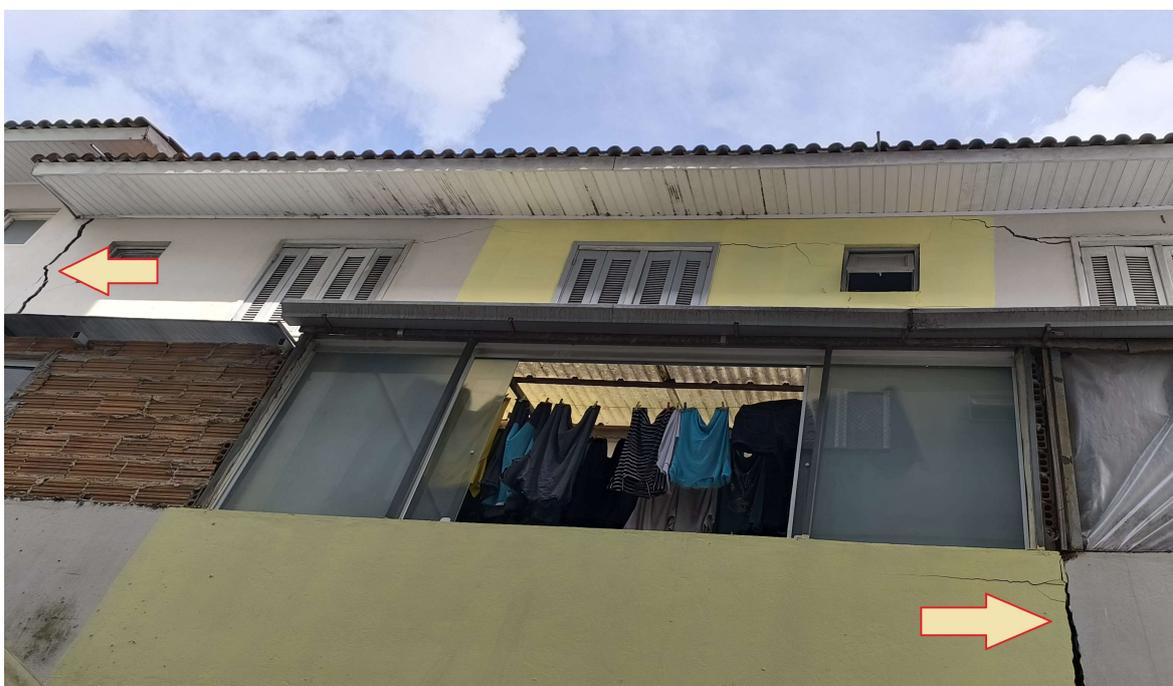
Situação encontrada: As paredes apresentam grandes fissuras e sinais de rompimento total ou parcial devido ao recalque na estrutura, sendo estas portantes, todas deformações foram absorvidas pelas mesmas.

Figura 5: Trincas nas paredes de divisa entre os blocos.

Em relação aos sobrados 4 a 6, primeiramente devem ser escorados abaixo das vigas do térreo e então verificar se há separação das estruturas com os demais sobrados, através de junta de dilatação e estruturas totalmente seccionadas. Caso haja tal separação, os mesmos deverão passar por nova vistoria de profissionais habilitados para atestar se há condição estrutural de segurança para moradia.

Contudo, se não houver tal separação das estruturas entre os sobrados 3 e 4, será necessário uma avaliação para averiguar a possibilidade de separação das estruturas, sendo recomendado que haja demolição de todos os sobrados de 1 a 6, visto que não será possível atestar que os esforços provenientes do recalque não afetaram a estabilidade global de todo o conjunto de edificações.

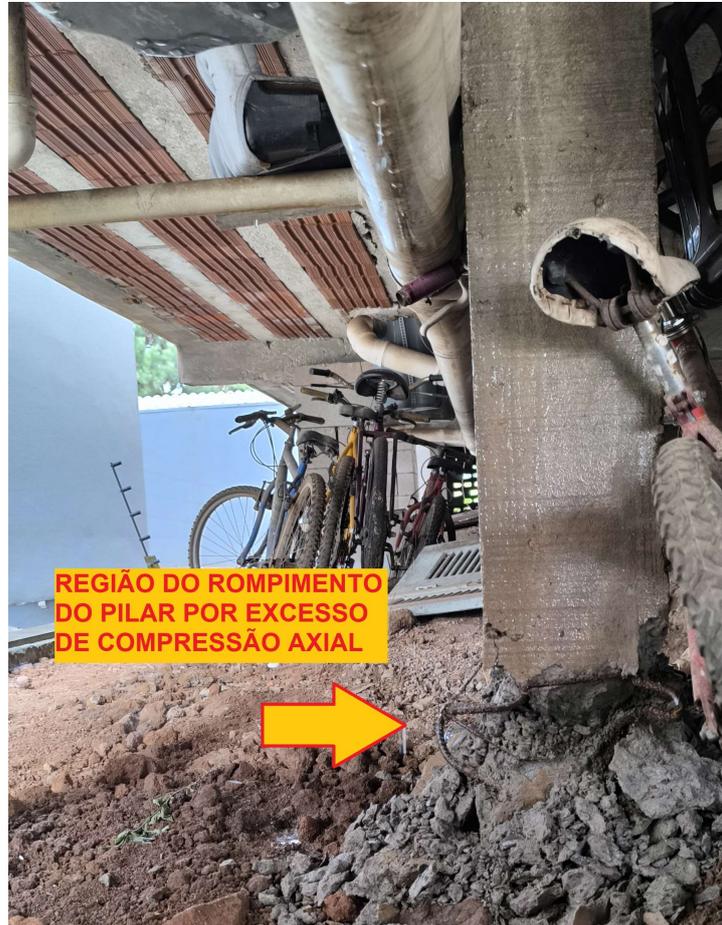
Figura 6: Rompimento de pilar por excesso de compressão.

Corroborando com as evidências listadas, o pilar apresenta uma seção transversal de vinte centímetros, podendo esta ser insuficiente para a carga exercida no local, visto que acima deste pilar há dois pavimentos com paredes de tijolos e lajes de vigota e tavela, além do peso do telhado. Também, não descarta-se a hipótese de erros na execução da obra, como falta de amarração na armadura ou excesso de água na mistura do concreto, acarretando na diminuição de sua resistência ou segregação dos agregados. Podendo ainda ser mais de um destes fatores combinados.

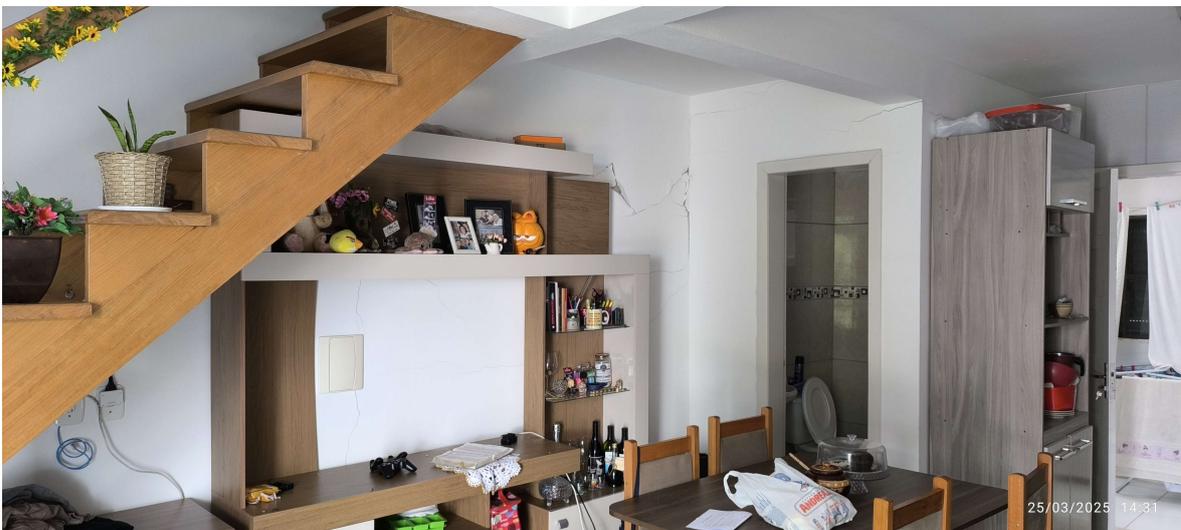
Figura 7: Presença de fissuras nas paredes internas.

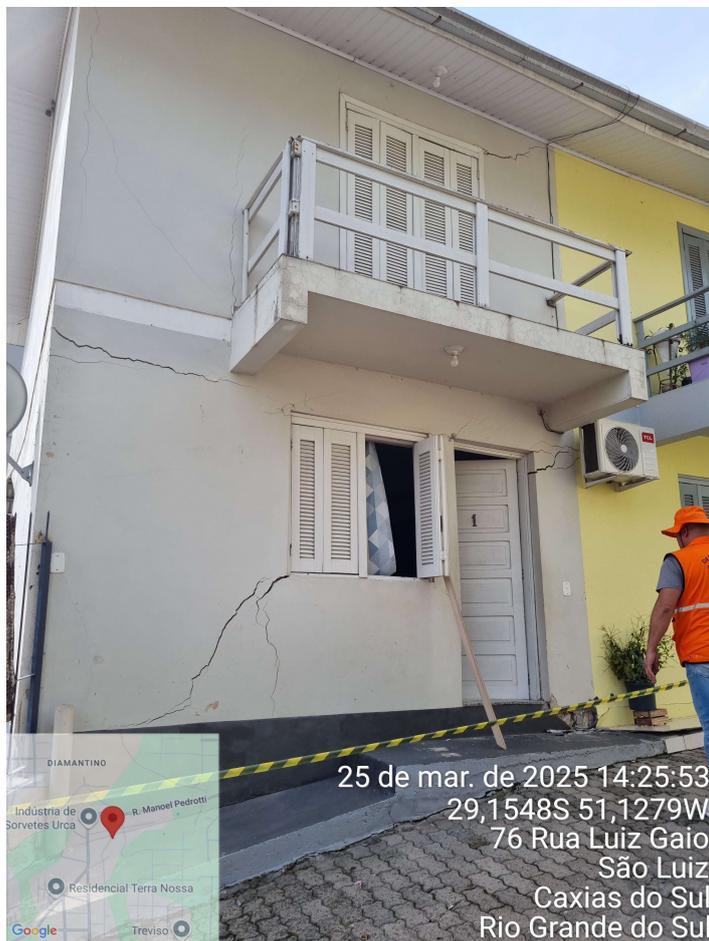
Figura 8: Fissuras na fachada, características de recalque.
